### C 5.1 Demontage an Backen- brechern

### Bewährte Praxislösung – Förderpreis Sicherheitstechnik

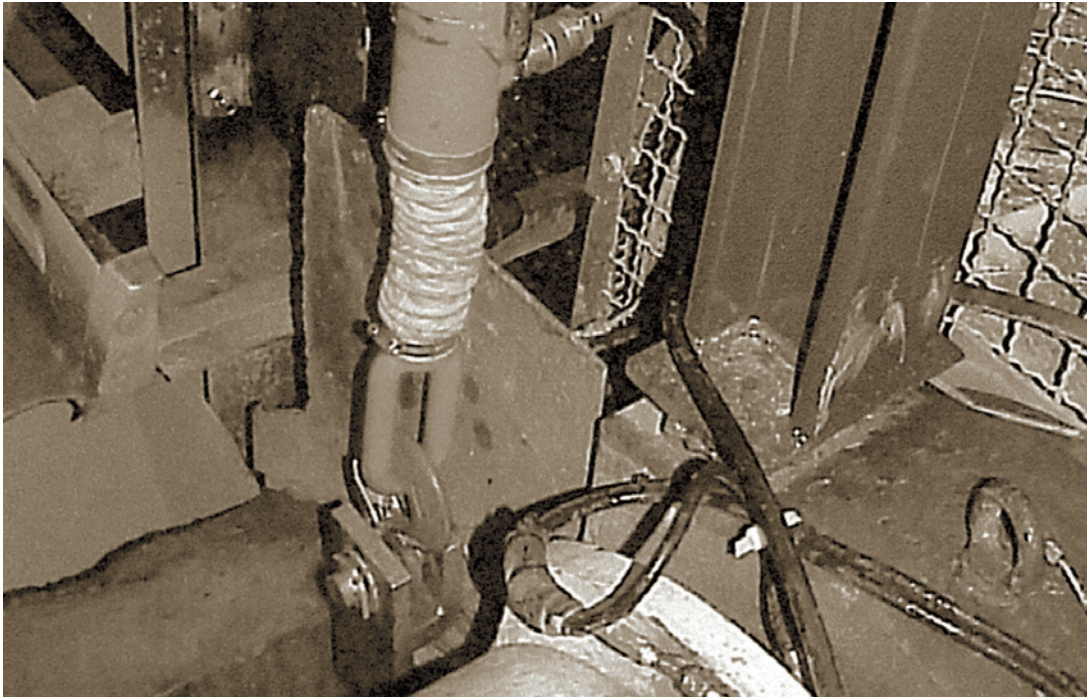
Eine neue Lösung musste her. Die Wahl fiel auf eine hydraulische Krafteinleitung, da sich hier keine Federenergie aufbaut. Mittels eines hydraulisch zu betätigenden Hubzuges wurden die erforderlichen Zugkräfte aufgebracht. Als Widerlager für den Hubzug wurde eine Konstruktion aus Doppel-T-Trägern errichtet, an dem zwei Anschlagpunkte über den Seitenkeilen des Brechers angebracht sind. Vervollständigt wurde die Ausrüstung mit einem speziell angefertigten Formstück, das genau in die runde Aussparung im Seitenkeil passt und gleichzeitig maximale Sicherheit gegen unbeabsichtigtes Aushängen bietet. Der Hubzug wird mit einem Schlauch an einer Handpumpe angeschlossen, die außerhalb des Gefahrenbereiches aufgestellt wird.

Zu den Instandhaltungsarbeiten an Backenbrechern gehören der Wechsel der Brechwerkzeuge (Brecherbacken) und der aus Seitenkeilen, Schwerter und Panzerung bestehenden Verschleißschutzauskleidung. Beim Lösen der Seitenkeile befanden sich die Mitarbeiter oft in höchster Gefahr, da die fest in ihren Sitz gepressten Keile sich nur unter größtem Kraft Einsatz lösen ließen und dann plötzlich unkontrolliert herumschlugen.
